# Stolpverket i logen på Maglö

Av Ulrik Hjort Lassen, Karl-Magnus Melin & Ulrich Lange

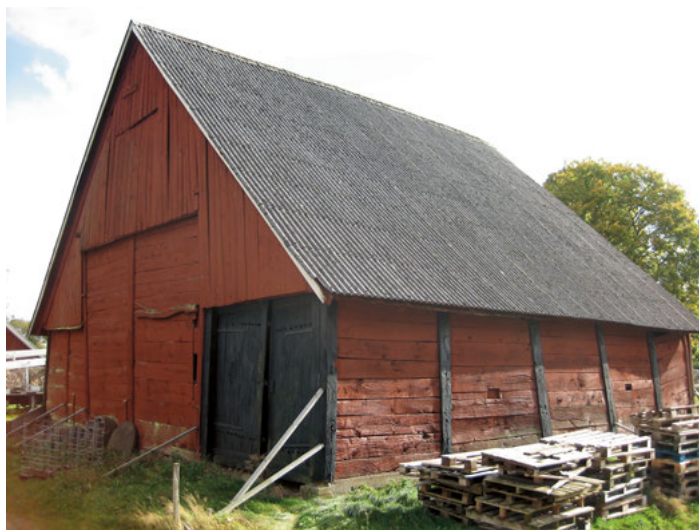
FIGUR 4. Logen sett från nordväst med den ursprungliga porten till västra sidoskeppet. Betonggrunden och den utvändiga temporära försträvningen framgår, liksom de små uthuggna luftgluggarna in mot gården. Foto Karl-Magnus Melin.

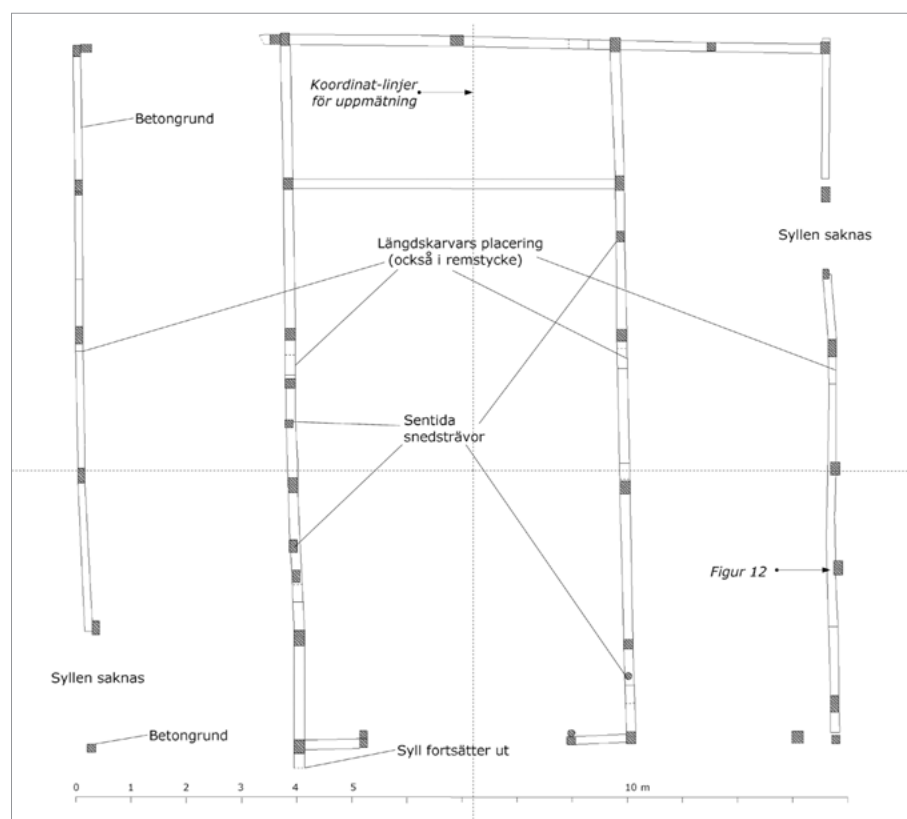
FIGUR 8. Planritningen visar att byggnaden idag har en nästan kvadratisk plan. Syllen är på flera ställen bort-ruttnad och på västsidan är den delvis ersatt av gjuten betong. Utmed norra gaveln finns en syll i ek, som ursprungligen kan ha varit genomgående, men som idag är avkapad i porten. Uppmätning och renritning Ulrik Hjort Lassen.

omkring 38 meter och bredden 13,6 meter. I dag är logen bara 13 meter lång (se figur 8). Det är således en stor del av konstruktionens stolpverk som saknas och som medfört att byggnaden blivit deformerad, att ytterväggarna lutar inåt och att takstolarna vridit sig. På flera ställen har därför i sen tid kompletterande virke monterats i form av snedsträvor och stolpar (se figur 9).

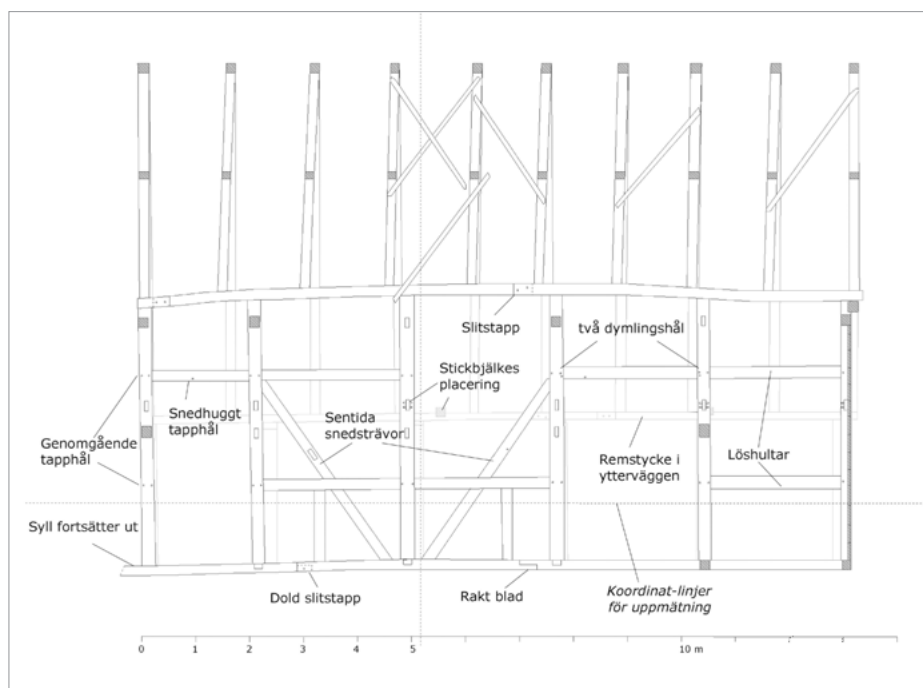
FIGUR 9. Längdsektion av den västra högremsväggen, med yttre sparrar och stolpar till viss del synliga med grå ton. Här framgår vilka stickbjälkar som finns kvar och att takkonstruktionen har vridit sig. De två snedsträvorna är inte ursprungliga. Här framgår också att sparrarna inte är exakt placerade över högremsväggarnas stolpar vilket väcker misstanke om att de utgör två skilda system från olika tider. Dymlingshålen är också markerade för att visa den konsekventa användningen vid löshultar och avsaknad vid syll och remstycke. Uppmätning och renritning: Ulrik Hjort Lassen.

utöver takstol och gavelväggar. Endast fem av de ursprungligen åtta bjälkarna återstår och på de tre i östra sidoskeppet är även tråkilarna borta.

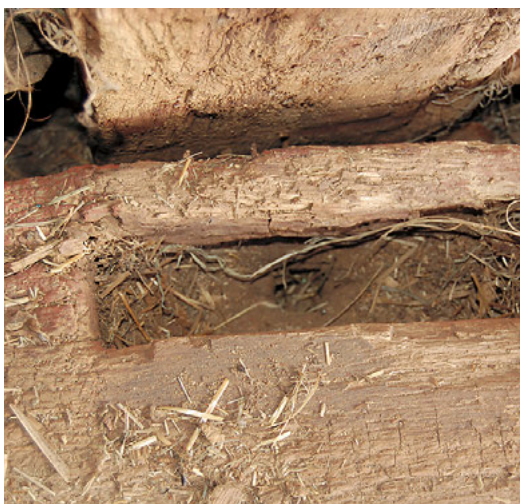
FIGUR 12. En anmärkningsvärd detalj är de borrade hål genom långsidornas syllar som finns i botten av tapphål. Sådana har påträffats i flera tapphål på östra långsidan där syllen är frilagd. Hålen visar att timmermännen varit medvetna om de rötangrepp som kan uppstå i tapphål om dessa blir vattenfyllda. Detta har de här löst genom särskilda dräneringshål, en metod som också används i bygghantverksprogrammet vid institutionen för Kulturvård i Mariestad, men som inte har påträffats tidigare i byggnadsundersökningar. Foto Ulrik Hjort Lassen.

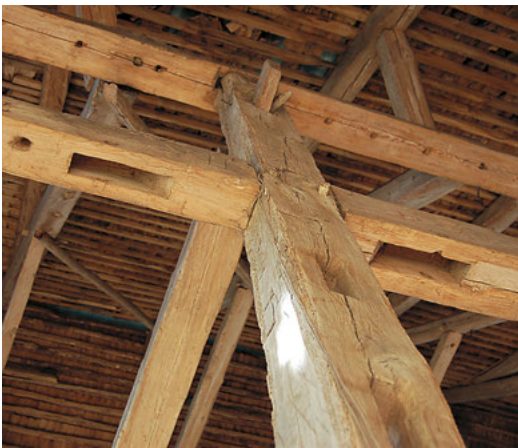
FIGUR 13. Stolpe i östra högremsväggen med remstycke och löshultar, samt stickbjälke. Här ser man hålen efter trägallret som har använts för lagring av sädesskärvar. Här finns snedhuggna tapphål, som ger indikation av återanvändning av timmer, eftersom det inte finns motsvarande tapphål på stolpen. Man ser också att kilarna i stickbjälkens genomgående tapp har överbelastats av dragkrafter, knäckts och därvid förlorat en del av sin funktion. Foto Ulrik Hjort Lassen.
