Hur byggdes mejerierna?

– Ett bidrag till mejeribranschens byggnadshistoria

av Henrik Borg

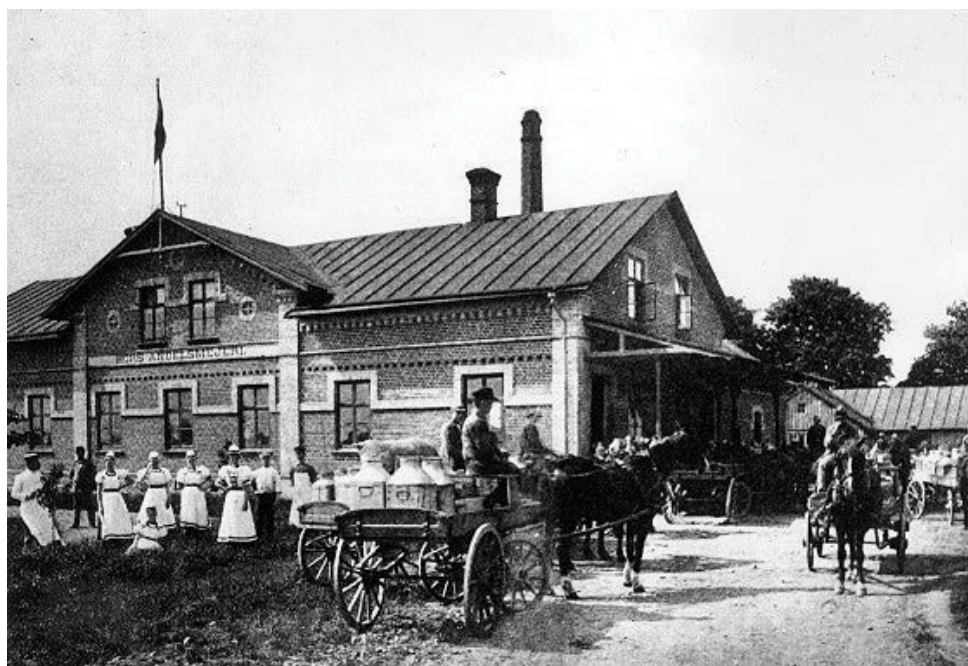
FIGUR 1: Höörs mejeri, 1894. Foto i Höör kommuns ägo.

En bild från 1894 visar Höörs mejeri ett år efter uppförandet. Det finns ingen samtida bild från insidan, men utvändigt ser vi en envånings tegelbyggnad med en väl tilltagen frontespis krönt av en flaggstång. Sadeltaket är belagt med papp på trekantslist och ett skärmtak skyddar lastbryggan vid gaveln. Mejeriets fasader uppvisar en utformning i det närmaste identisk med den typritning Carl Holmbergs mekaniska verkstad publicerade i ett reklamblad 1893. Vi vet inte vem som gjorde ritningarna till Höörs mejeri, men man kan ha anlitat länets mejerikonsulent som åtog sig att utarbeta sådana ritningar. I många fall var det konsulenten som gav anvisningar eller upprättade ritningar. I flera fall gjordes det i samråd med Holmbergs. Vi vet från varukataloger att föreningen i Höör valde just den firman.

Byggnadens sockel uppfördes av huggen granit och dess fasader av rött hårdbränt tegel lagt med pärlfog och dekorativa inslag av gult tegel. Längs Mejerigatan pryds fasaden än idag av en gesims med namnet Höörs andelsmejeri. Skorstenen är rund och cirka 20 meter hög med ett kvadratisk fundament av mönstermurat tegel. Den första skorstenen var lägre med ett fyrkantigt snitt.

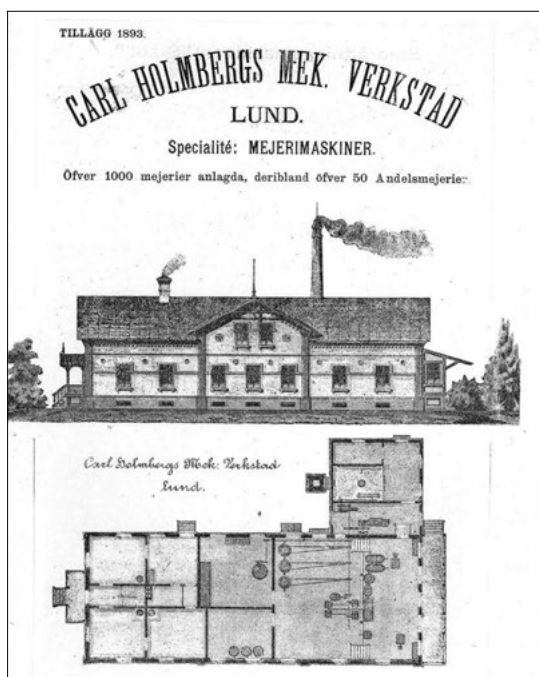
FIGUR 2: Carl Holmbergs reklambild med typritning från 1893, samma år som mejeriet i Höör byggdes.

Ett annat avsteg från rekommendationerna i instruktionsboken gjorde man i Höör genom att välja Lundafirman Carl Holmbergs¹³ som leveran-

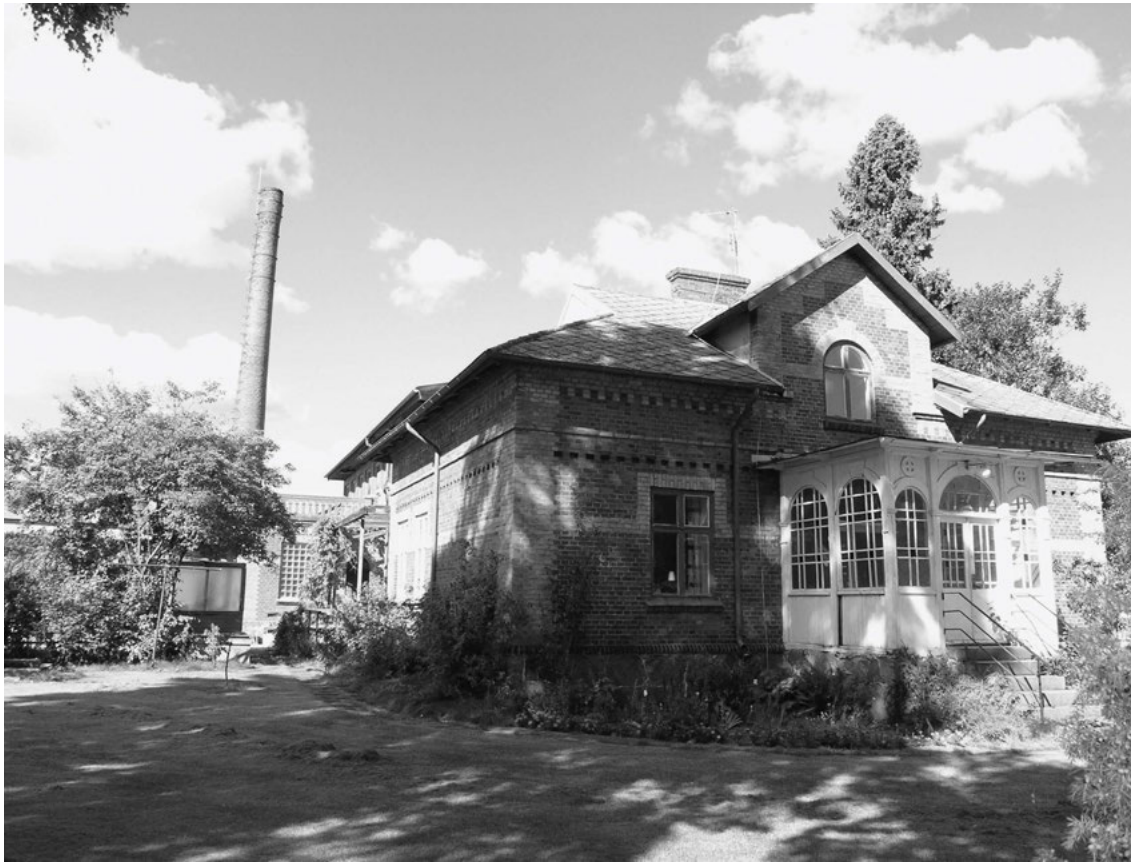
FIGUR 3: Höörs mejeri, bostadshuset från söder. I bakgrunden syns mejeriets skorsten. FOTO: förf.
